# 抚顺实林特殊钢有限公司“3·18”起重机械相关一般安全责任事故调查报告

抚顺实林特殊钢有限公司“3·18”起重机械相关一般  
安全责任事故调查组

2026年3月18日23时26分，抚顺实林特殊钢有限公司精整车间发生一起起重机械吊运物体打击事故，造成1名人员死亡，事故造成直接经济损失约145万元。

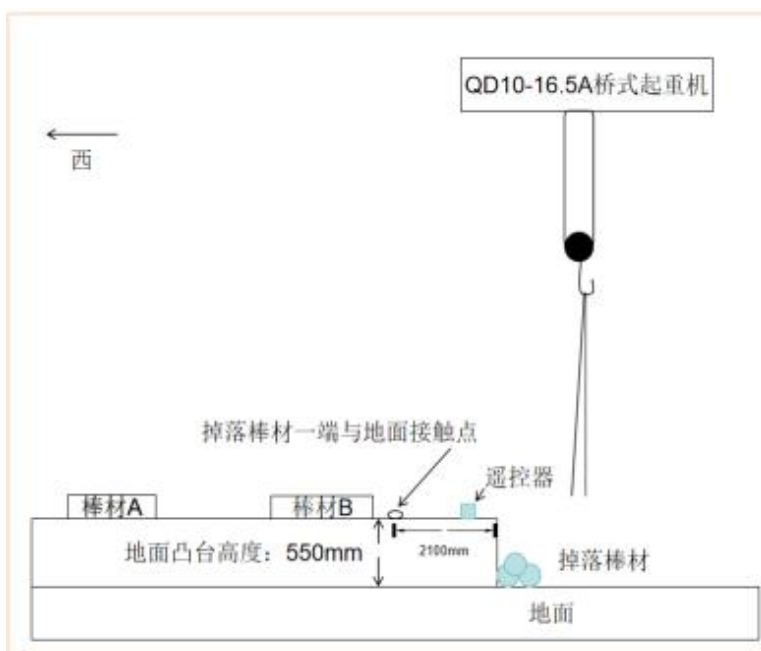
图 1 事故现场勘测平面图

技术组专家现场勘察发现：事故起重机主要结构及安全附件无损伤，运行正常。起重机吊钩加挂的专用属具是纤维吊带，吊带长度1.9m，未见损坏痕迹；紧邻工作平台东侧是下沉式南北方向通道，下沉高度550mm；堆放棒材平台靠近通道一侧地面上是董锋（亡者）佩戴的蓝色安全帽和起重机遥控器；平台物料堆中棒材捆（B）东西向放置，棒材数量共5根，直径均为 $\phi 85\text{mm}$ ，其中4根长度4m、1根长度2.9m，5根棒材总重量是800kg；由于吊带与地面距离仅为100mm，起重机大车向东侧移动时，吊带挂起棒材捆（B）西侧一端后迅速抬起，致使棒材捆（B）另一端与地面接触，该接触点与下沉式通道西侧临边距离2.1m；现场勘测平面图及照片如图1、2所示。现场《起重机械作业风险告知》预防措施不全面，《危险源辨识与风险评价表》、《起重机作业危险因素分析》危险源辨识管控，不能满足现场安全管控实际需要，现场未见《起重机作业人员岗位职责》和《起重机岗位操作规程》。

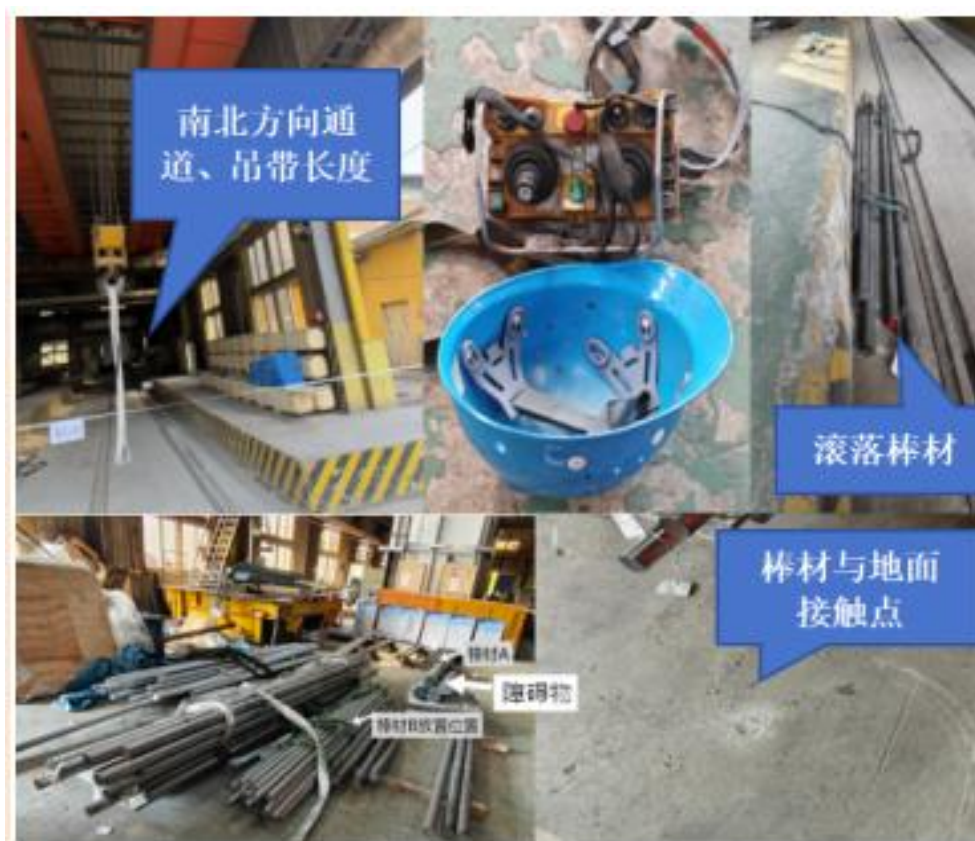
图 2 事故现场照片

通过事故现场视频回放、现场勘查、技术分析确认，还原了事故发生经过：2026年3月18日23时26分8秒，董锋（亡者）在精整车间厂房南跨遥控操作29号起重机完成钢棒（A）吊运后，将吊带两端挂在起重机吊钩上，并遥控操作吊钩上升到了一定高度，吊带处于空载悬停状态，此时吊带垂直方向最低端距离地面高度仅为100mm；26分12秒，董锋离开吊钩约2m位置向东侧移动时，身体背对吊钩方向遥控操作起重机大车向东侧方向运行，起重机吊钩上加挂的吊带兜挂住钢棒捆（B）西侧一端。26分15秒，钢棒捆（B）东侧一端触地并产生固定点，西侧一端在起重机大车运行、吊钩和吊带斜拉力作用下开始逐渐抬高并沿顺时针方向开始旋转，此时董锋回身但没有采取停止起重机运行操作或退出旋转半径范围等有效应急措施。26分19秒，一端着地、另一端顺时针迅速旋转的钢棒捆（B）碰撞打击董锋的大腿部，致使其倒地同时滚落至下方通道上；26分23秒，钢棒捆（B）摆脱吊带兜挂点后滚落至通道上，散落钢棒砸到董锋身上。

起重机司机董锋吊装专用属具（纤维吊带）使用不当，司机董锋背对吊钩操作吊车，吊带与棒材捆发生兜挂，引发吊带斜拉棒材捆旋转移动，发现险情后，未采取有效应急处置措施，董锋被钢棒捆碰撞打击倒地后又遭受散落钢棒挤压，是导致事故发生的直接原因。

抚顺实林特殊钢有限公司要层层压实安全责任链条，加强对吊运等危险作业现场危险因素的辨识，制定针对此类风险的有效管控措施；要对作业现场严格管理，吊运作业要按照技术规程配备指挥人员，尤其是对夜班作业现场要加大安全巡视检查力度，及时发现并纠正作业人员违反操作规程的不安全行为；要加强作业人员安全教育培训工作，定期组织对作业人员进行安全规章制度和操作规程及突发事件应急处置等方面内容培训教育，保证培训质量，提升作业人员岗位安全责任意识及应急处置能力<sup>[9]</sup>；要加强对劳派遣单位的
