# **抚顺宏祥泰再生资源开发有限公司“4·21” 起重机械相关一般安全事故调查报告**

**抚顺宏祥泰再生资源开发有限公司  
“4·21”起重机械相关一般安全事故调查调查组**

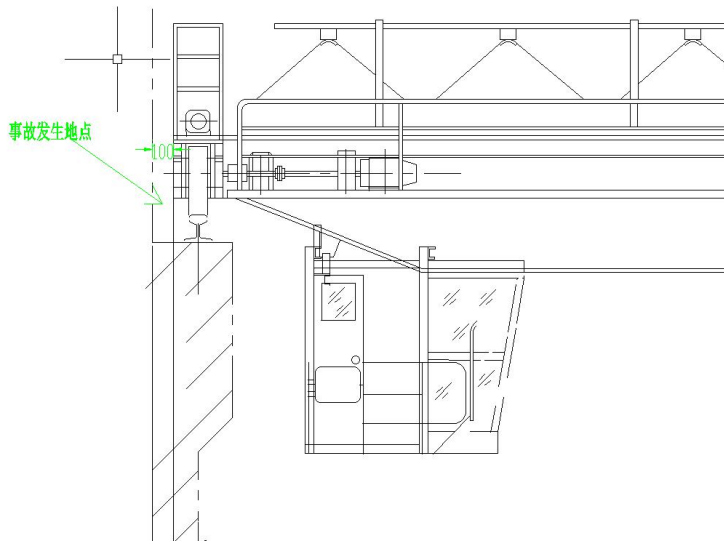
（上图为：事故现场平面图）

经技术组现场勘察，事故发生地点在起重机械导轨上，事故造成通道护栏受挤压变形、开焊，起重机械扫轨板发生变形、开焊。经查，起重机械大车制动器推动器无漏油，制动性能完好，事故发生地点位于司机室后方，属于起重机司机的操控盲区。施工现场作业区域未设置警戒线和安全提示

牌。详见事故技术分析报告。
