抚顺市“12.11”电梯伤害特种设备相关 一般责任事故调查报告

2023年12月11日12时10分许，抚顺市顺城区新湖国际一期小区3#楼3单元曳引驱动乘客电梯在负一层地坎处发生机械剪切事故，事故造成一名在现场进行电梯年度自行检查的维保作业人员当场死亡。

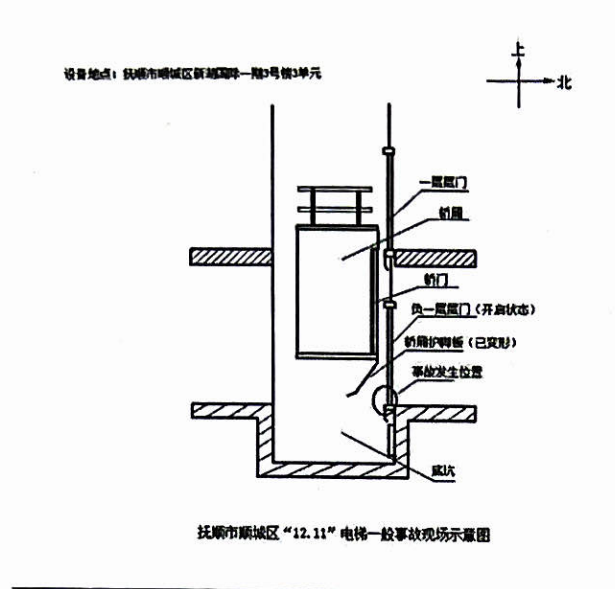
1、事故后因救援需要，电梯轿厢曾通过手动松闸溜车方式向上移动过，现场勘察时事故电梯现场情况如图所示（见图1）；

图1 事故电梯现场示意图

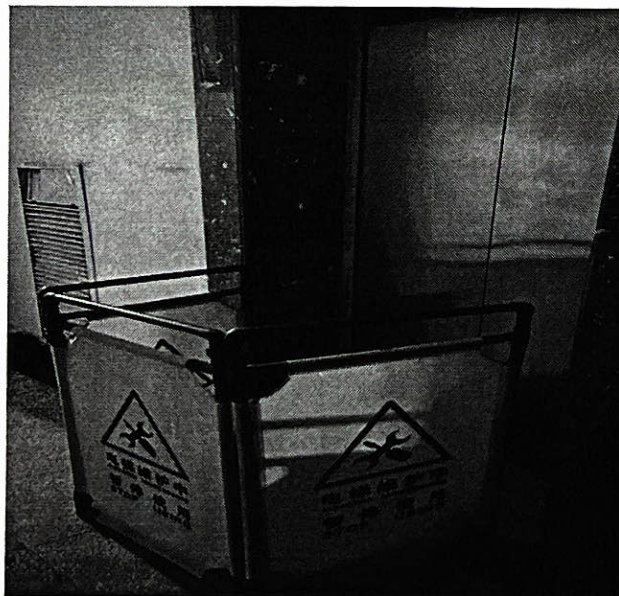
2、电梯一层层门口放置了“电梯维护中 暂停使用”的围栏（见图2）；

图2 电梯一层层门口放置的围挡

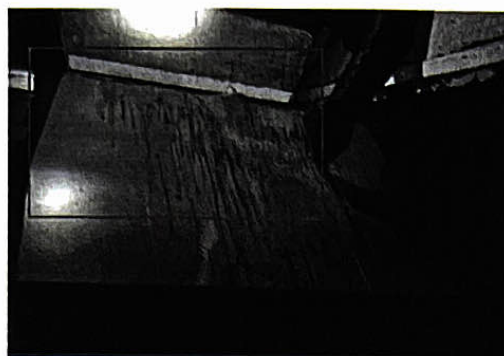
3、电梯轿厢护脚板向井道侧弯折变形严重（见图3）；

图3 轿厢护脚板向井道侧弯折

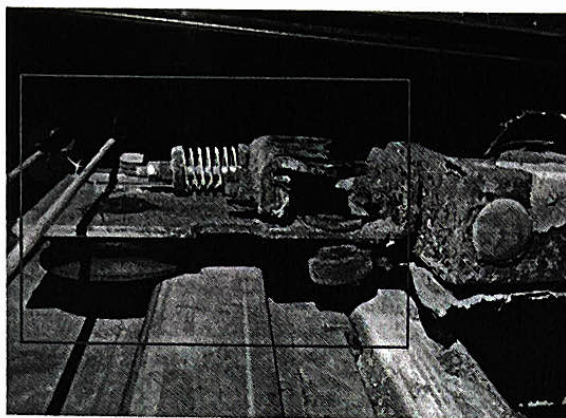
4、事故现场，电梯轿厢位于负1层靠近门楣位置，层门处于开启状态，东侧层门扇门轮脱落（见图4）；

图4 负1层东侧层门扇门轮脱落

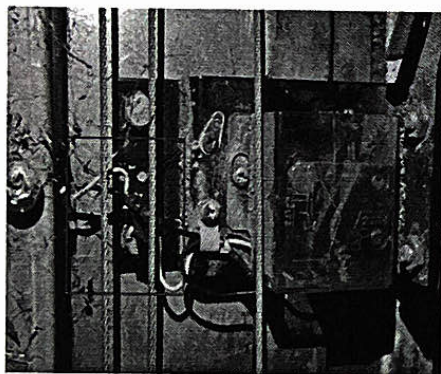
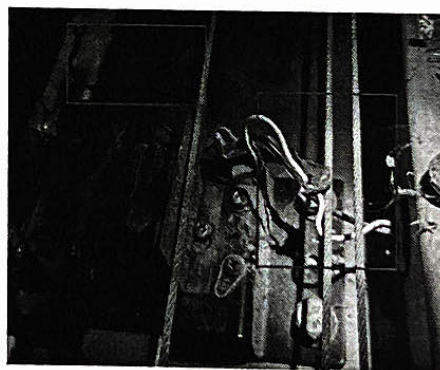
5、层门门锁电气安全装置处于短接状态，副锁处于拆除状态，验证层门闭合电气安全装置失效（见图5、图6）；

图5 门锁电气安全装置短接 图6 负1层层门副锁电气拆除

12时12分左右薛某打开负一层的层门准备进入底坑，但是由于层门锁电气开关被短接，电梯系统不能识别层门已经开启，仍然向下运行，下行的电梯轿厢将正准备进入底坑的薛某剪切在负一层地坎处。

电梯在非作业状态下，维保作业人员薛某在进行电梯年度自行检查时，电梯在3楼出现了“Er14-楼层位置计数器错误”故障，导致轿厢能够持续向下运行至最底层并校正位置，但是电梯负一层层门锁电气安全装置处于短接状态，电梯系统不能识别负一层门已经开启，仍然向下运行，电梯轿厢将正进入底坑的维保人员薛某造成剪切伤害。

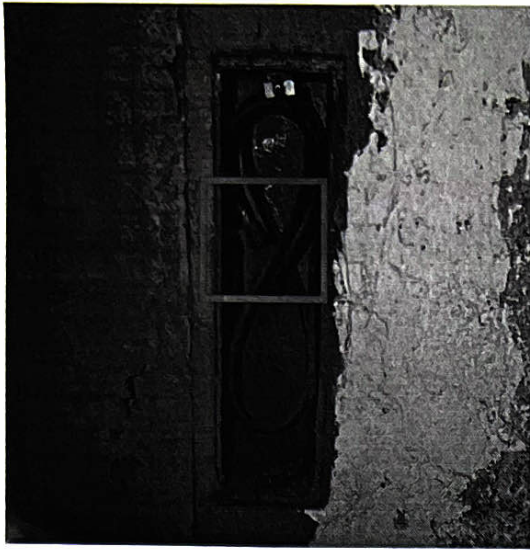
6、电梯负1层外呼板未接线（见图7、图8）；

图7 外呼板未接线

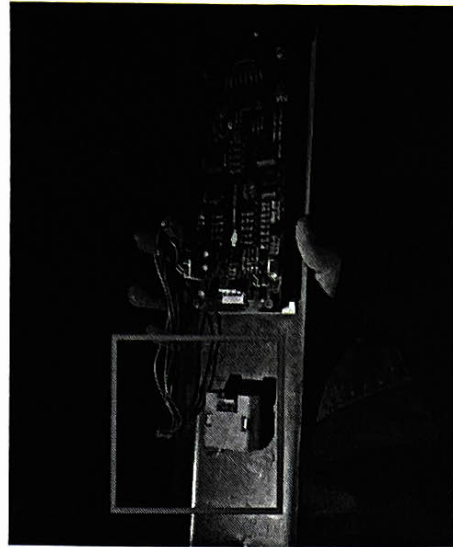
图8 外呼插件未连接

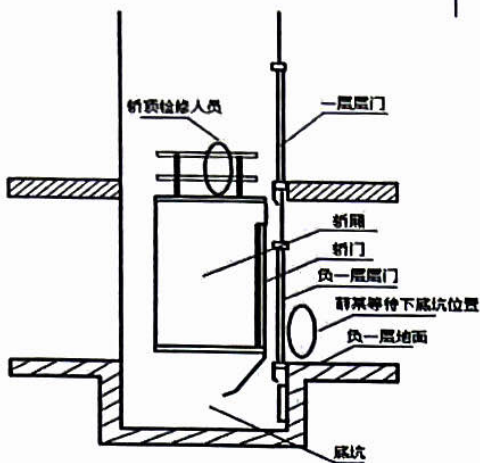
抚顺市顺城区“12.11”电梯一般事故现场人员位置示意图

12时05分，薛某与王某某乘坐电梯到4层开门后，王某某刷电梯卡并按下3层选层按钮后走出电梯，之后电梯发出平层提示声音后到达3层平层位置，王某某打开4层层门进入轿顶，将电梯运行控制状态切换至“检修”状态，然后王某某在轿顶通过检修按钮控制电梯下行至负一层。电梯运行至负一层后薛某在轿厢内先测量了轿厢与井道壁距离，然后手动打开电梯负一层层门，检查负1层层门卡阻情况，之后薛某下蹲出溜到外面负1层地面，此时轿厢并没有平层，高出外面地面600mm左右（此时薛某、王某某位置如下图所示）。
