抚顺宏祥泰再生资源开发有限公司“4·21” 起重机械相关一般安全事故调查报告

抚顺宏祥泰再生资源开发有限公司
“4·21”起重机械相关一般安全事故调查调查组

2024年7月8日

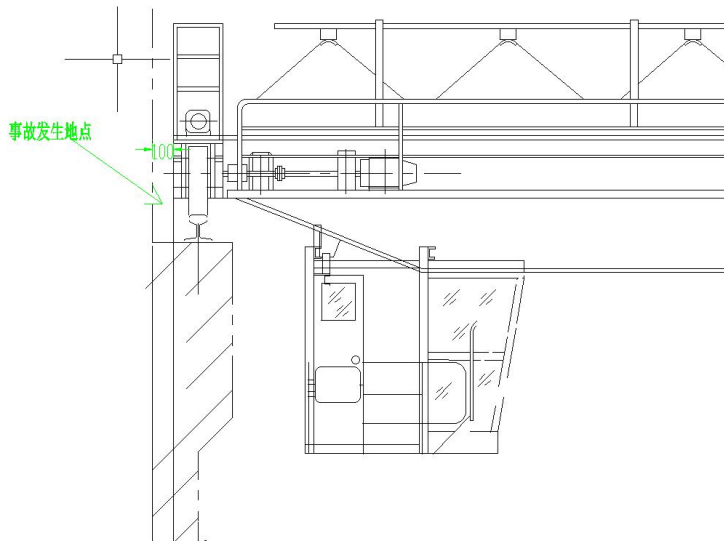
(上图为：事故现场平面图)

经技术组现场勘察，事故发生地点在起重机械导轨上，事故造成通道护栏受挤压变形、开焊，起重机械扫轨板发生变形、开焊。经查，起重机械大车制动器推动器无漏油，制动性能完好，事故发生地点位于司机室后方，属于起重机司机的操控盲区。施工现场作业区域未设置警戒线和安全提示

左右，作业司机杨旭操作事故起重机由南向北方向运行到事发地点时，将正在低跨天车轨道上进行紧固螺栓作业的施工人员闵金国发生碰撞和挤压至起重机外侧与护栏之间。

施工作业人员忽视交叉作业现场的危险性，轨道梁加固作业人员闵金国受到行进中的起重机端梁前端碰撞后，被起重机端梁外侧和防护栏之间挤压是导致事故发生的直接原因。
