沈抚示范区“11·13”起重机械相关一般 生产安全责任事故调查报告

“11·13”起重机械相关一般
生产安全责任事故调查组
2026年2月26日

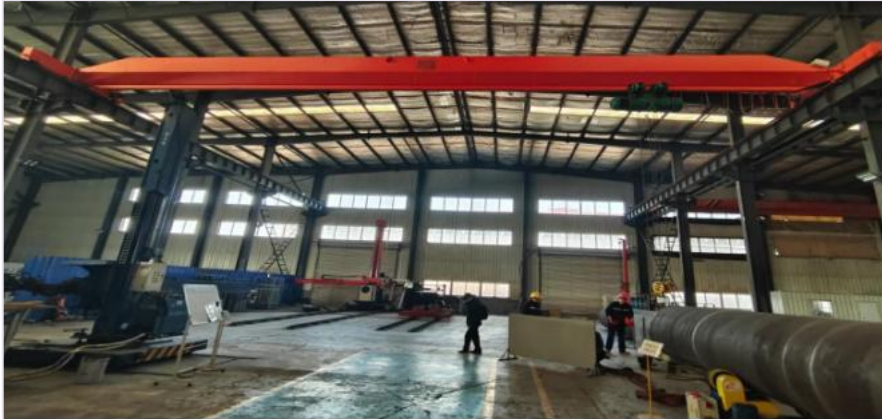
图-1

设备品种：电动单梁起重机；制造单位：辽宁北起重型装备有限公司；型号：LD10-19.5A3；额定起重量：10 吨；跨度：19.5 米；出厂编号：202408053；制造日期：2024 年 8 月 15 日；操作方式：地面遥控操作；涉事起重机如图-1

所示；吊装法兰的专用属具：纤维吊带，长度为 2.3m。

事故发生后，技术专家对涉事起重机进行了勘查，具体情况如下：电动单梁起重机主梁结构完整；电动葫芦起升机构电动机、制动器均齐全并安装牢固，制动器开闭正常，制动轮和摩擦片接触均匀；吊钩完整无变形，防脱钩装置完整有效；安全保护装置齐全有效；起重机钢丝绳状态完好。

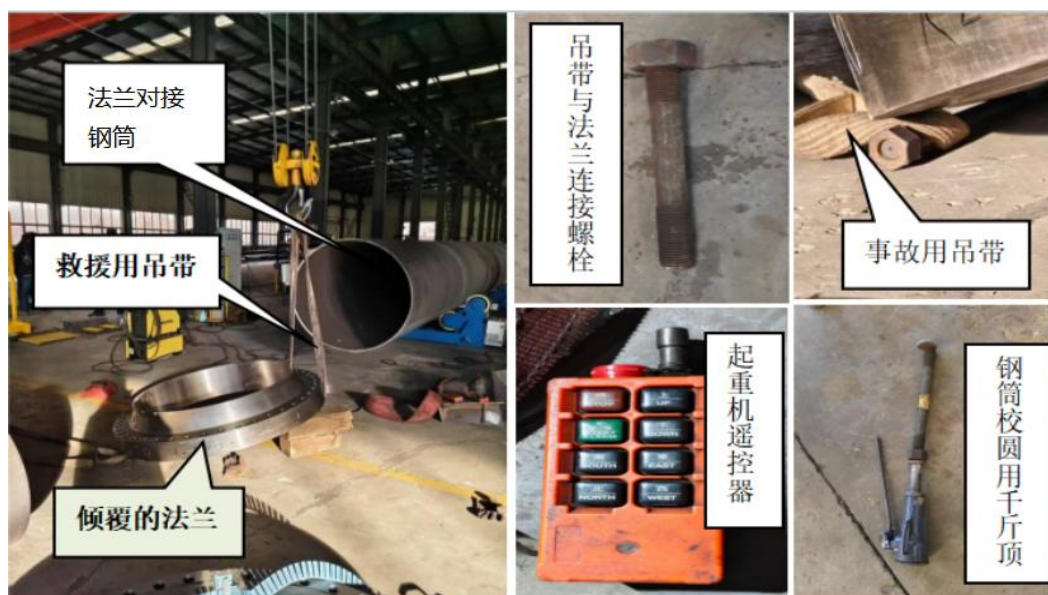
图-2

起重机械吊钩悬挂吊装专用索具：纤维吊带，其长度为 2.3m，无损坏痕迹；倾覆的凸台法兰盘，直径 1.45m；凸台法兰盘倾覆前与距地面 0.440m、直径 1.1m 的钢筒体相连接；作业区域放置有焊接设备（含焊接手柄）、2 根长度为 0.2m 单侧装配螺母的螺栓、1 台千斤顶、3 块垫木及 1 台起重机遥控器，勘查现场如图-2 所示。

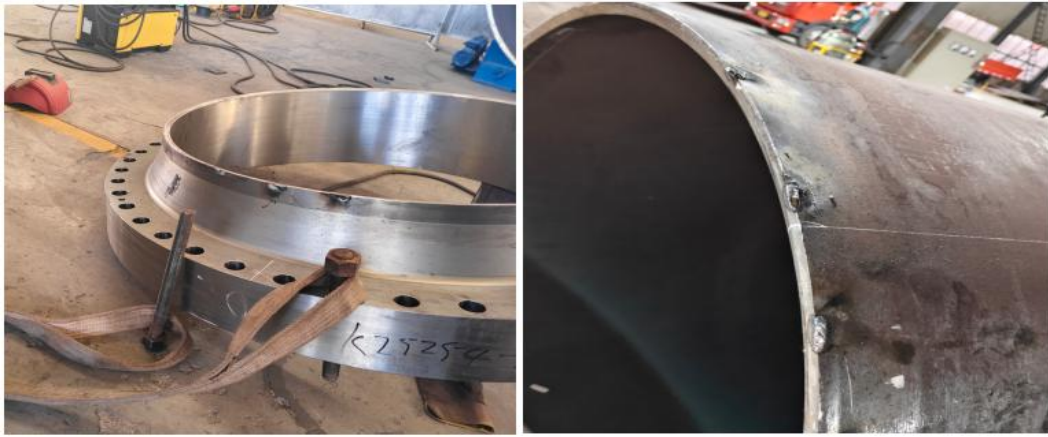
图-3

法兰与筒体连接处存在 3 个定位焊焊点，焊点间距分别为 150mm 和 120mm，如图-3 所示。

在组对过程中，因受到简易顶升装置外力作用下，钢筒变形，定位焊焊口撕裂，法兰盘与钢筒分离脱落，是导致事故发生的直接原因。

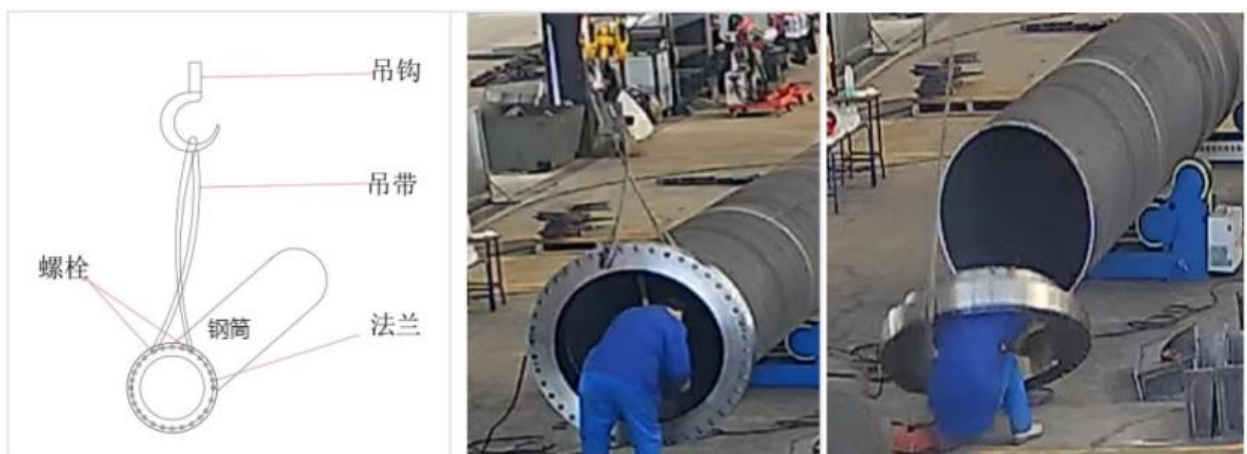
图-4

通过询问调查、回放现场监控视频和分析确认，事故发生前，铆工曲绍斌（亡者）将吊带一端挂在起重机械吊钩上，另一端穿过法兰螺孔的螺杆上，然后使用起重机将法兰盘吊装与钢筒进行组对，组对过程中焊接了3个定位焊点。法兰盘与钢筒组对过程中，曲绍斌遥控操作起重机降低了吊钩高度，此时吊带松弛，起重机未承受载荷，然后使用简易顶升装置（千斤顶下方铺垫木，上方衔接1根长度550mm的带螺母螺栓）对钢筒进行校圆，确保钢筒与法兰错边量和组对间隙符合要求。现场平面图与视频截屏如图-4所示。

曲绍斌（亡者）在组对后的钢筒体校圆作业时，采用筒易顶升装置向上顶升钢筒，顶升过程中 3 个定位焊点撕裂，法兰盘整体坠落，因起重机吊带未受力，法兰盘坠落过程中一个吊点脱落，导致法兰盘砸中下方作业的曲绍斌，使其倾倒被法兰盘挤压造成重伤，后经 120 送医院后抢救无效死亡。

体制造工艺》控制要求；未正确使用专用属具，采用单侧螺母固定方式连接吊带与法兰，导致法兰脱落时起重机械未能发挥应急承载防护作用；吊装、组对、焊接和找圆作业过程需要多人配合完成；忽视或默许违章作业行为，作业现场安全管理工作和安全防护责任意识严重缺失。
